# Gutachten

**3477-2026**

als Anlage übersenden wir Ihnen das am 21.10.2026 in Auftrag gegebene Gutachten über den Schaden am Fahrzeug Dacia Sandero III (10.2020->) / Expression mit dem amtlichen Kennzeichen WES AH 925 zur weiteren Verwendung.

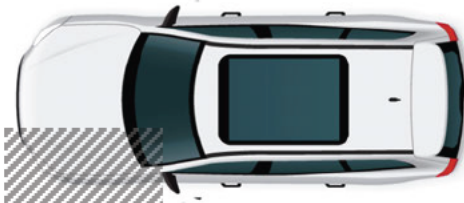
### Anstoßbereich / resultierende Anstoßrichtung

Die vorgefundenen Beschädigungen stammen von einem Anstoß gegen die Fahrzeugseite vorne links.
